### Heft 102/2018

Peter Heller

## Fußböden in gewerblichen Küchen aus Sicht des Sachverständigen

9. Internationales Kolloquium

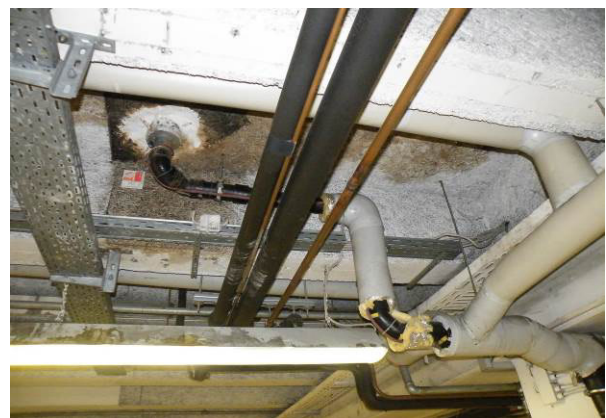
Einige Zeit nach Abschluss dieser Arbeiten und dem Beginn der neuen Nutzung stellte man fest, dass in der Tiefgarage unterhalb des betreffenden baulichen Bereichs schmutzhaltiges Wasser aus der Decke austritt und auf den Tiefgaragenboden sowie auf in der Tiefgarage abgestellte PKWs tropft. An der Deckenunterseite lagen unterhalb des fraglichen Bereichs ausgeprägte Feuchte- und Korrosionsschäden vor.

Bild 3: Feuchtschäden an der Deckenunterseite unterhalb des Bereichs Fischverarbeitung.

Wie sich bei der Untersuchung des Objekts zeigte, war die Instandsetzung für die vorgesehene Nutzung, mit der eine hohe Nassbelastung einhergeht, völlig unzureichend. Weder unter dem neuen noch unter dem alten Fliesenbelag war eine AIV vorhanden. Auch die Wände besaßen keine Abdichtung. Der Untergrund des alten Fliesenbelags, den man belassen und überarbeitet hatte, bestand aus einem im Verbund mit der Rohbetondecke verlegten Magnesiaestrich. Der Magnesiaestrich war gequollen und hatte seine Festigkeit eingebüßt, außerdem war er stark versottet.

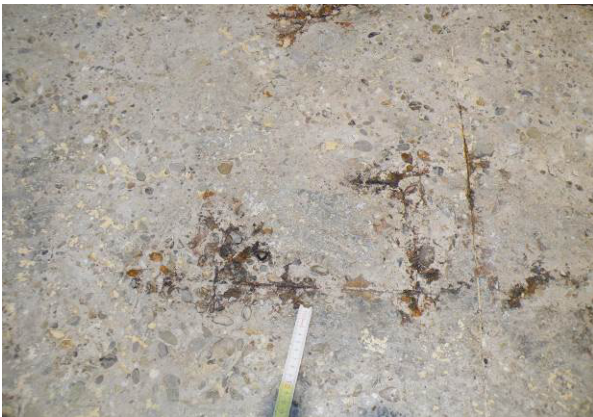
Des Weiteren ergaben die Untersuchungen, dass auf der Stahlbetondecke keine Bauwerksabdichtung vorhanden war. Dies hatte zusammen mit Chloriden, die aus dem Magnesiaestrich ausgewaschen wurden, zu intensiver Korrosion der Bewehrung der Decke und zu Betonabplatzungen sowie zu den Feuchte- und Korrosionsschäden an der Deckenunterseite geführt.

Bild 4: Deckenoberseite nach dem Entfernen des Bodenaufbaus, Korrosion der Bewehrung.

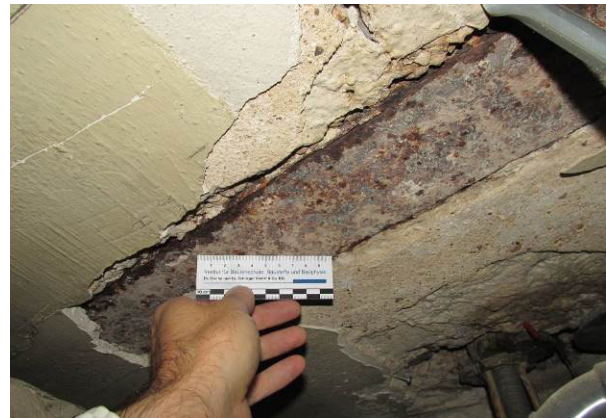
Die Untersuchung des Objekts ergab, dass der Fußboden in der über dem Untergeschoss liegenden Küche zwar eine AIV aufwies. Die Durchdringungen waren jedoch nicht fachgerecht abgedichtet. Zudem war die AIV nur in der Horizontalen vorhanden und an den aufgehenden Bauteilen nicht hochgeführt worden. Eine

Wandabdichtung fehlte. An die Küche angrenzende bauliche Bereiche waren nicht vor einer Wassereinwirkung geschützt, so dass zum Beispiel ein dort verlegter Parkettbelag durch Wasser, das aus der Küche verschleppt worden war, schadhaft wurde.

Hinzu kam, dass an dem Küchenboden keine zweite Abdichtungsebene vorhanden war. Dadurch war ein hoher Schadensumfang entstanden bis hin zur Schädigung der Deckenträger und der Bewehrung des Stahlbetons, die standsicherheitsrelevante Bauteile des Gebäudes bilden.

Bild 5: Korrosion eines Stahlträgers der Decke.

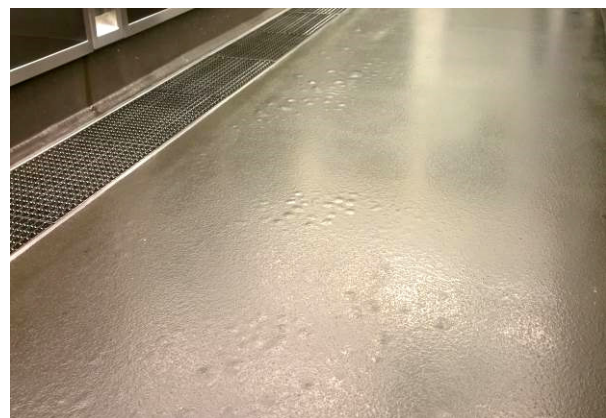
Nachdem die Küche etwa ein Jahr in Betrieb war, stellte man erstmals Blasen in der Beschichtung fest, deren Intensität nach und nach zunahm, bis es schließlich zum Aufplatzen einzelner Blasen kam.

Bild 6: Blasenbildung in der Bodenbeschichtung der Küche.

Die Untersuchungen vor Ort und an im Labor hergestellten Querschliffen ergaben, dass die Grundierung der Reaktionsharz-Beschichtung Fehlstellen aufwies und bereichsweise sogar ganz fehlte. Dies hatte zusammen mit einer Feuchteumlagerung im Deckenaufbau zu osmotischen Blasen in der Beschichtung geführt.

Die Feuchteumlagerung wurde erst dadurch möglich, dass zwischen der Betondecke und dem Estrich keine Trennschicht vorhanden war. Das heißt der Estrich, der als Untergrund für die Beschichtung diente, war als Verbundestrich ausgeführt worden. Eine zweite Abdichtungsebene, die nebenbei als dampfsperrende Schicht hätte wirken können, lag nicht vor. Daher konnte aus der Rohbetondecke stammende Restfeuchte in den Estrich nachstoßen, dort zu einem unzutraglich hohen Wassergehalt führen und die Bildung osmotischer Blasen begünstigen.

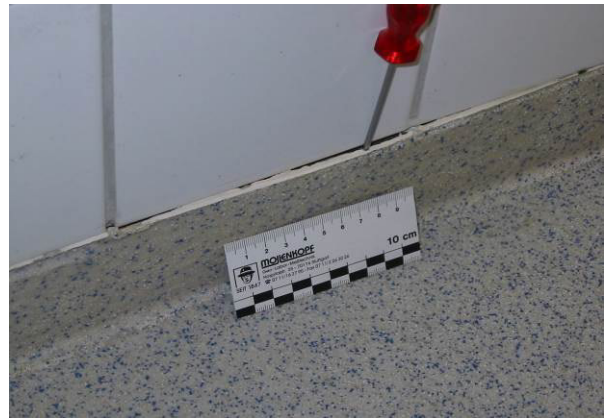
Bild 7: Ablösungen der Beschichtung an den Sockelprofilen.

In die Spalte konnte Wasser eindringen, insbesondere bei Reinigungsvorgängen, und so in den Bodenaufbau gelangen. Da eine zweite Abdichtungsebene nicht vorhanden war, trat das schmutzhaltige Wasser auch in die Stahlbetondecke ein und gelangte von dort aus in die unter der Küche liegende Tiefgarage.

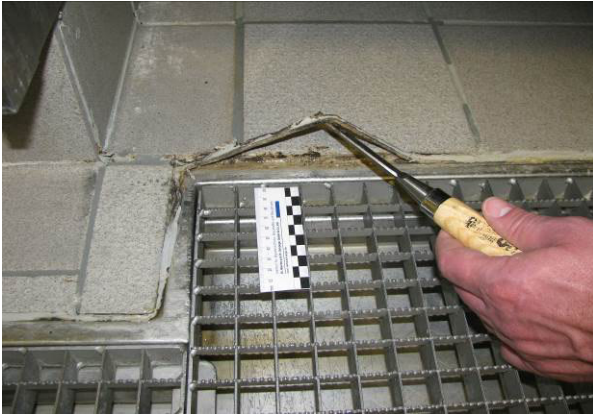
Im Zuge der Nutzung der Küche waren immer wieder einzelne Fliesen beschädigt worden, die man daraufhin ersetzte. Zudem mussten aufgrund von Flankenabrissen und Ablösungen des Fugendichtstoffes mehrmals schon die Fugenabdichtungen der Anschlussfugen des Bodenbelags an die Entwässerungseinrichtungen erneuert werden.

Jeweils kurze Zeit später kam es jedoch erneut zu Schäden an diesen Fugenabdichtungen. Zudem brach an diesen Anschlussfugen der Fliesenbelag aus.

Bild 8: Schadhafte Fugenabdichtung der Anschlussfuge an einer Entwässerungsrinne.

Die Fugenabdichtungen waren defekt, sie wiesen Flankenabrisse auf und waren stark verschmutzt, teils lag an den Fugen auch ausgeprägter Schimmelbefall vor. Das Gefälle des Fliesenbelags war unzureichend. Nach dem Reinigen verblieben daher Pfützen auf dem Küchenboden. Zwischen dem Fliesenbelag und den Entwässerungseinrichtungen war ein Höhenversatz vorhanden. Infolge dessen wies die „scharfe“ Schnittkante der an die Entwässerungseinrichtungen anschließenden Fliesen eine erhöhte mechanische Empfindlichkeit auf, was zu den dortigen Ausbrüchen geführt hatte.

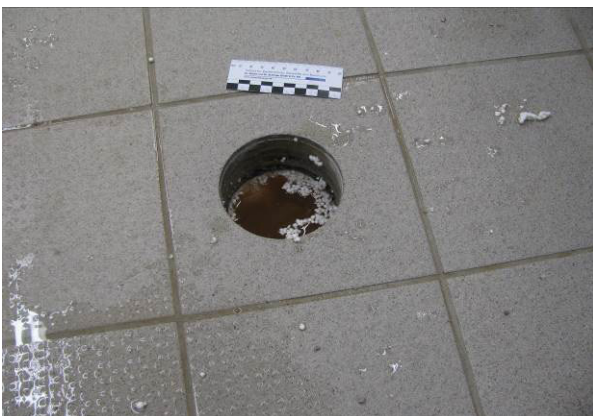
Im Zuge der Untersuchungen vor Ort wurden mehrere Kernbohrungen in den Boden eingebracht bis auf dessen aus PS-Hartschaum bestehende Dämmschicht. Dabei zeigte sich, dass schmutzhaltiges Wasser in den Fußboden eingedrungen war und dort teils mehrere Zentimeter hoch stand. Der Estrich und die Dämmschicht des Fußbodens waren versottet. Am Grund der Bohrlöcher kam eine aus bahnenförmigen Abdichtungsstoffen hergestellte Bauwerkabdichtung zum Vorschein.

Bild 9: Zu Untersuchungszwecken eingebrachte Kernbohrung, mit im Bodenaufbau stehendem Wasser.

Zusammenfassend zeigte sich, dass mechanische Beschädigungen der AIV zur Durchfeuchtung des Bodenaufbaus geführt hatten. Bezüglich der schadhafte Fu-
